Bericht des Beirates für 2014

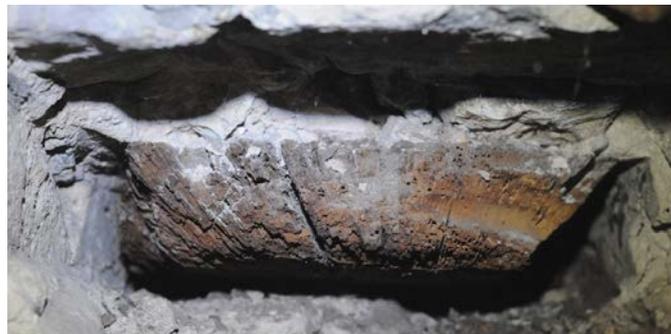
Der Maueranker von 850±8 Jahre über dem Triumphbogen, gesehen vom Dachboden

Ausführlich wurde vor Ort auch der Maueranker über dem Triumphbogen, der 1985 die Probe für das dendrochronologische Gutachten geliefert hatte begutachtet und besprochen. An dem saftfrischen Einbau, der aus dem Schrumpfungsverhalten des Balkens in dem ihm umgebenden Mauerkanal hervorgeht, wurden keinerlei Zweifel geäußert. Auf Vorschlag von Frau Papajanni wurde eine weitere Probe mit dem Ziel einer C¹⁴-Datierung entnommen. Dieses Ergebnis liegt seit Ende Januar vor und bestätigt mit einem Pflanzdatum der verwendeten Eiche am Ende des 6. Jahrhunderts die karolingische Zeitstellung des Mauerankers. Für eine Verbauung in der Zeit um 1090, auch, wie von Kritikern, ohne den Maueranker je mit eigenen Augen gesehen zu haben, vorgebracht wurde, gibt es weiterhin keine Anhaltspunkte.

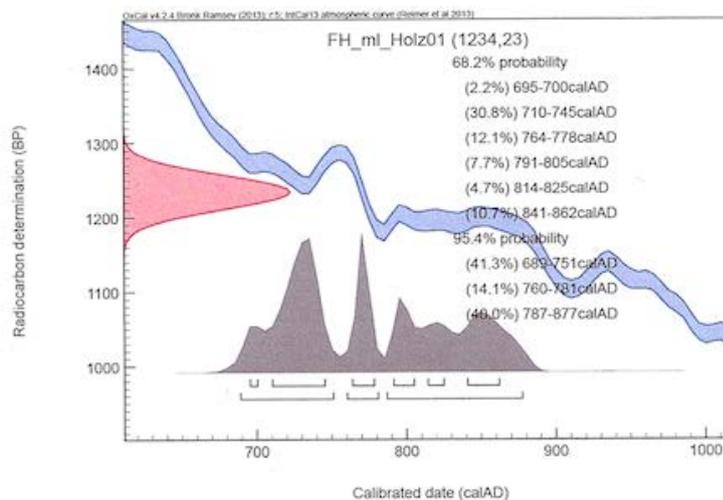
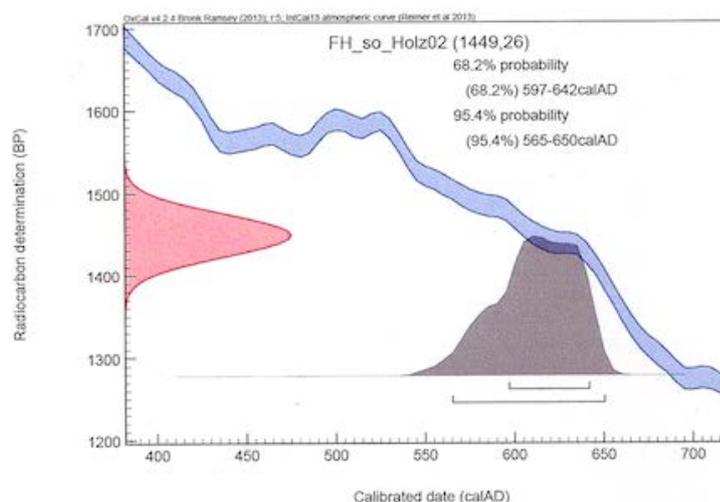
Die Kalibrationsgrafiken wurden mit der Software OxCal 4.2 erstellt.

Das Ergebnis der Datierung ist in der Tabelle aufgeführt. Die Kalibration wurde mit dem Datensatz INTCAL13 (Reimer et al., 2013) und SwissCal 1.0 (L. Wacker, ETH-Zürich) durchgeführt. Die ^{14}C -Alter sind auf $\delta^{13}\text{C} = -25\text{‰}$ normiert (Stuiver&Pollach, 1977). Der $\delta^{13}\text{C}$ Wert stammt aus der Messung der Isotopenverhältnisse im Beschleuniger; sein Fehler beträgt ca. 2‰. Der Wert kann durch Isotopentrennung bei der Aufbereitung und in der Ionenquelle des Beschleunigers gegenüber dem ursprünglichen Wert des Probenmaterials verfälscht sein, und wird nur zur Korrektur der Fraktionierungseffekte verwendet. Der Wert ist daher nicht mit einer Messung in einem Massenspektrometer für stabile Isotope (IRMS) vergleichbar und sollte nicht zur weiteren Dateninterpretation oder für Veröffentlichungen verwendet werden.

Labornr. MAMS	Probenname	C14 Alter	±	$\delta^{13}\text{C}$ [‰]	Cal 1 sigma	Cal 2 sigma
23086	FH_ml_Holz01	1234	23	-20,9	cal AD 711-858	cal AD 690-875
23087	FH_so_Holz02	1449	26	-30,2	cal AD 597-642	cal AD 566-649

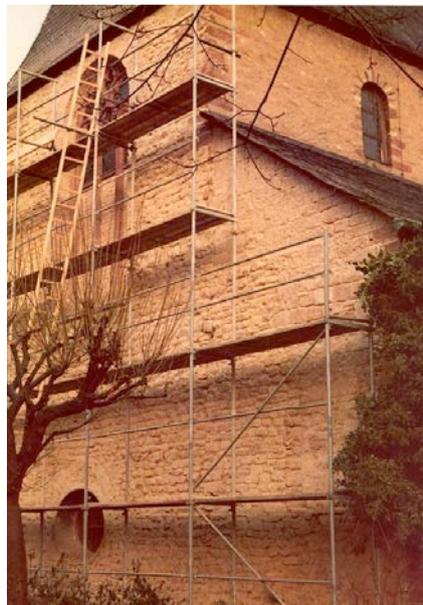
Justinuskirche, Südwestecke: karolingisches Mauerwerk und behauene Quader von 1090 (rechts).

Die Kirche war zwischen 830 und 890 bei sehr schwacher Fundamentierung (0.80m Tiefe) unmittelbar auf der steilen Hangkante des Flussufers im Mainbogen vor Höchst errichtet worden. Vielleicht durch ein leichtes, am Oberrhein nicht seltenes Erdbeben, wahrscheinlich aber durch die allmähliche Abschwemmung des Hanges, stürzten vor 1090 das südliche Sanktuarium und Teile des Südseitenschiffes in sich zusammen und den Hanghinunter in den Main. Dies geht aus dem Wiederaufbau der Südwestecke der Kirche hervor, wo man, als 1973 der Putz entfernt war, deutlich im unteren Teil das karolingische Bruchsteinwerk vom sauberen Quaderwerk des Wiederaufbaues unterscheiden kann. Im Bericht von 1932 stellt der Bauleiter Stiehl überdies fest, dass die bis heute schräg stehende Südseitenschiffswand nur bis zu einer Höhe von 1.5m karolingisches Mauerwerk aufweist.

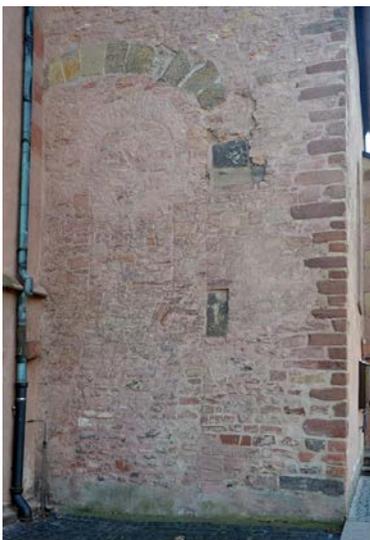
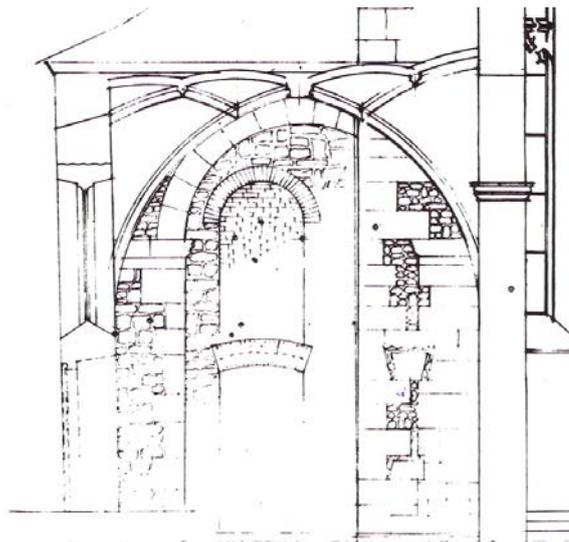
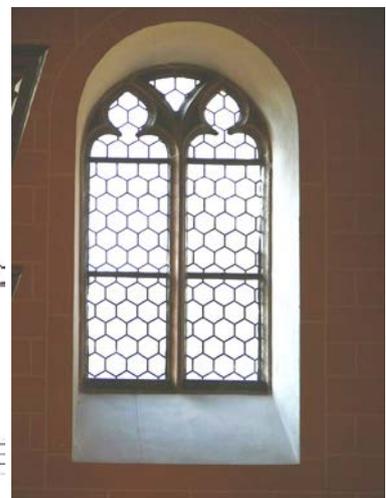
Nordsanktuarium, die vermauerte Apsis und die romanischen Fenster von nach 1090

In der Justinuskirche wurde das Südseitenschiff in der alten Form wieder errichtet. Da die Südapsis eingestürzt war und das Nordsanktuarium als Altarraum nicht mehr benötigt wurde, verzichtete man nun auf beide seitlichen Apsiden. In die vermauerte Wand der Nordapside, in die Nordwand des Nordsanktuariums und in die Westwand wurden große, heute noch sichtbare romanische Fenster eingebaut. Über dem nunmehrigen Hochaltar wurde erst jetzt ein „Vierungsturm“ als Baldachin über dem neuen Hauptaltar eingebaut. Gerade der vermauerte Apsisbogen kann noch heute mühelos im Sinne einer relativen Chronologie „gelesen“ werden mit der Abfolge: karolingische Bogen des 9. Jhs., romanisches Fenster nach 1090 und darunter die Tür zum ehemaligen Beinhaus aus dem 15. Jahrhundert.

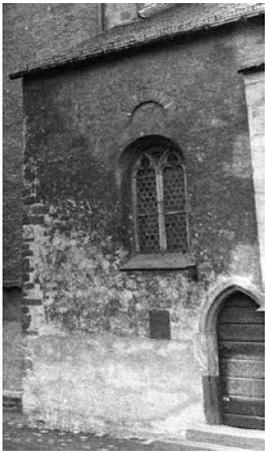
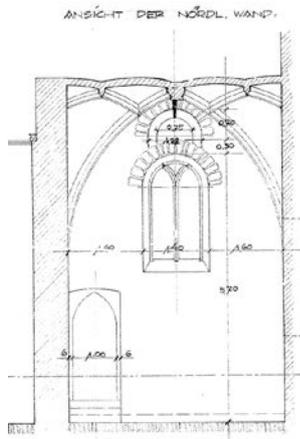
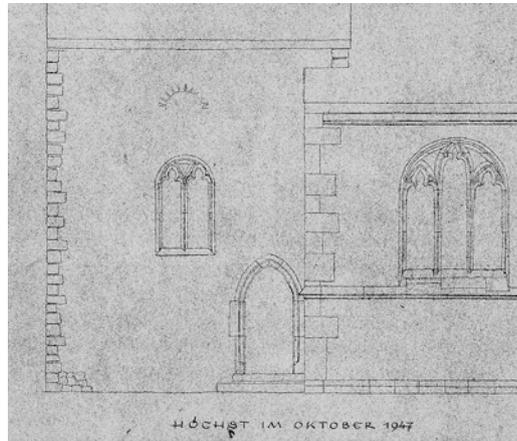
Nordsanktuarium, Nordseite: Das karolingische Fenster über dem romanischen Fenster von 1090

Eine gesicherte relative Chronologie in der Abfolge der karolingischen und der romanischen Bauteile ließ sich bis 1973 auch in der Nordwand über dem kleinen Eingang ablesen. Dort saß der Rest eines karolingischen Fensters direkt über dem Bogen des Fensters von 1090. Es wurde bei der damaligen Außenrenovierung in unsachgemäßer Weise zugeputzt, ist aber noch vorhanden.

Vom Beirat wird in diesem Zusammenhang vorgeschlagen, das karolingische Fenster über dem kleinen Eingang wieder sichtbar zu machen. Das kann mit sehr einfachen Mitteln durch einen Farbstrich, der die obere Rundung aufzeigt, geschehen. Etwas aufwendiger, aber erschwinglich wäre eine Freilegung des karolingischen Fensters durch Abnahme des Putzes an dieser Stelle. Dann könnten auch die originalen Keilsteine der Rundung und die ehemals vorhandene Vertiefung der Lende wieder sichtbar gemacht werden. Die Voraussetzungen sind durch vorhandene Pläne mit exakten Maßen gegeben. Die Freilegung würde jedem Besucher die Abfolge zwischen dem Bau des 9. und dem des 11. Jahrhunderts auf eindringliche Weise vor Augen führen und sicher auch die letzten Kritiker zum Verstummen bringen.
