Frankfurt am Main, im Februar 2020

## Bericht des Beirates für 2019

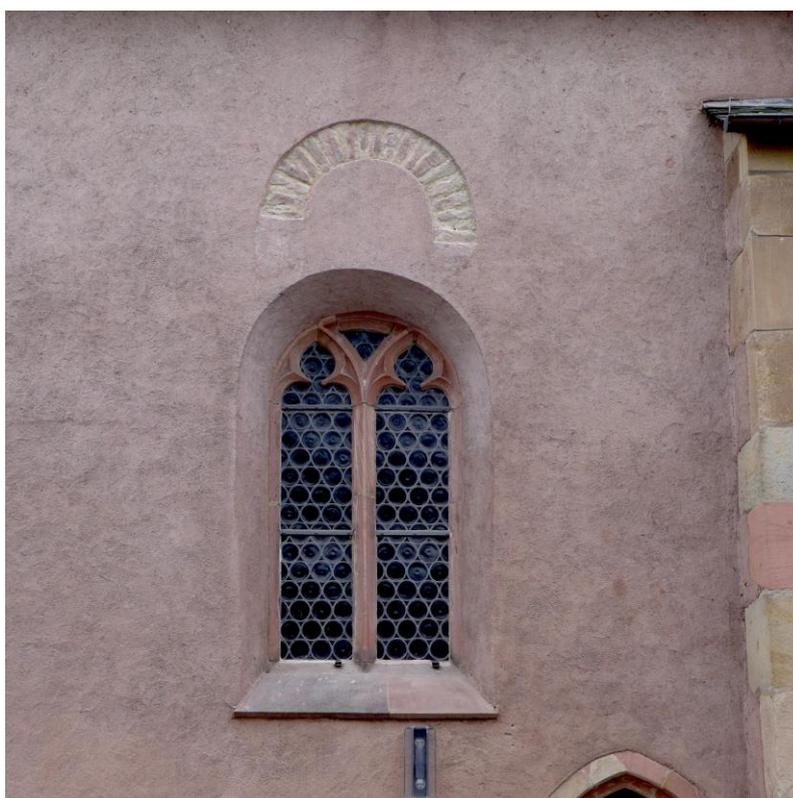
**Freilegung und Sichtbarmachung des originalen Fensters an der Nordwand des nördlichen karolingischen Altarraumes.** Das Fenster war schon im Zuge der großen Restaurierung 1930-32 über dem spätgotischen Maßwerkfenster sichtbar gemacht worden, wurde aber in der 2. Hälfte der 1980er Jahre durch den neuen Putz zugedeckt, was einen herben Informationsverlust bedeutete, da die nördliche Wand des karolingischen Altarraumes zusammen mit dem östlich anschließenden Apsisbogen zur Stadtseite hin die einzige Stelle ist, an der man den karolingischen Charakter der Kirche von dieser Seite deutlich wahrnehmen kann.

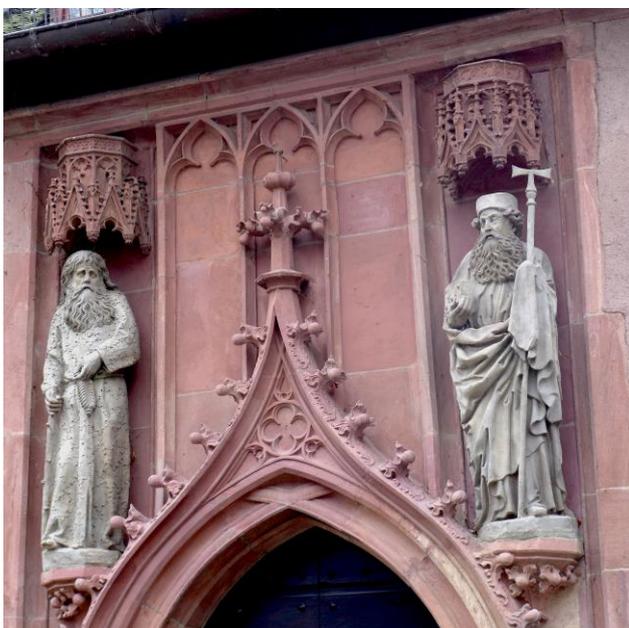
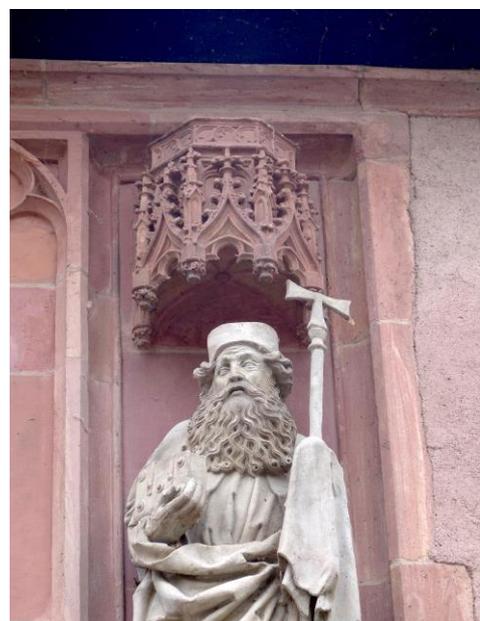
**Wiederherstellung der Kopie des Hl. Antonius am Nordportal nach dem Original.** Vor einigen Jahren wurden die beiden Figuren der hll. Paulus von Theben und des Antonius Abbas – es handelt sich um Kopien, die Originale stehen in der westlichen Kapelle des Innenraumes - gereinigt und teilweise überarbeitet. Dabei wurde dem hl. Antonius neben dem Stab mit dem Tau-Kreuz eine Kopfbedeckung hinzugefügt, die am Original so nie bestanden hat. Das beweist ein Foto der Zeit um 1890, auf dem an der Kopfpartei der damals noch wesentlich besser erhaltenen Figur keinerlei Spuren eines Biretts oder einer wie auch immer geratenen Kopfbedeckung zu erkennen sind. Auch die Originalfigur in der Westkapelle zeigt solche Spuren nicht. Der heutige Zustand des hl. Antonius am Nordportal stellt eine Verfälschung gegenüber dem Originalzustand der bald nach 1441 entstandenen Skulptur dar, und sollte bald beseitigt werden.

Es wird, wie schon im Vorjahr, beantragt, auch an der Kopie außen am Portal den Originalzustand wiederherzustellen. Die Figuren müssen ohnehin überarbeitet und gereinigt werden. Auch sind die Baldachine über den Heiligen auf ihre Standfestigkeit zu überprüfen. Der Aufwand dürfte nicht allzu groß sein, da die Kopie aus dem Jahr 1974 wesentlich älter als der jetzige Zustand mit Kopfbedeckung ist, der erst 2014 im Zuge der Pflegearbeiten entstand. Die falsche Kopfbedeckung und die Kalotte mit Haaransatz dürften sich durch einen erfahrenen Bildhauer leicht trennen lassen. Das Portal würde anschließend wieder seinem ursprünglichen Zustand entsprechen.

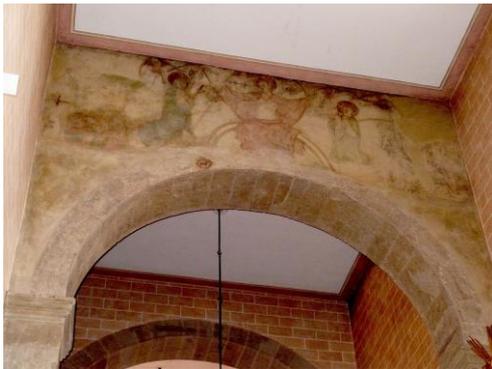
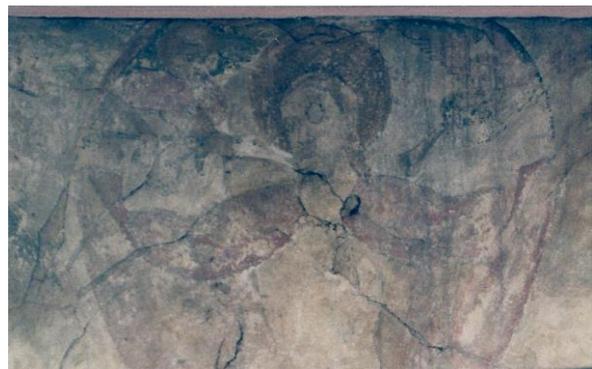
**Überprüfung der Festigkeit des Farbgrundes der Secco-Malerei über dem Triumphbogen.** Die Malerei des jüngsten Gerichtes von ca. 1480 sollte in absehbarer Zeit auf die Festigkeit der Farbpartikel auf dem Putz überprüft werden. Es handelt sich nicht, wie im Sprachgebrauch häufig zu hören, um ein Fresco, bei dem die Farbstoffe auf den feuchten Putz aufgetragen werden und mit diesem dauerhaft und fest versintern, sondern um eine Secco-Malerei, bei der die Farben auf dem trockenen Putz aufgetragen wurden und nur mechanisch und durch Adhäsion mit dem Untergrund verbunden sind. Letztmalig wurde das Wandgemälde 1988 – bei der Suche nach eventuell darunter sich befindlicher karolingischer Malerei, die nicht vorhanden war – genauer überprüft. Risse im Unterputz sind erkennbar. Es könnte die Gefahr bestehen, dass sich durch aufsteigende Wärme einzelne Farbpartikel lösen und die Malerei durch Schäden am Untergrundputz Schaden nimmt.

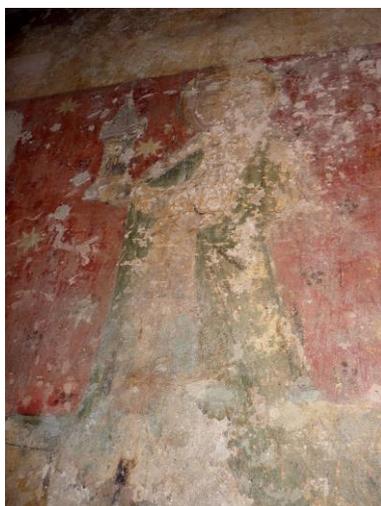
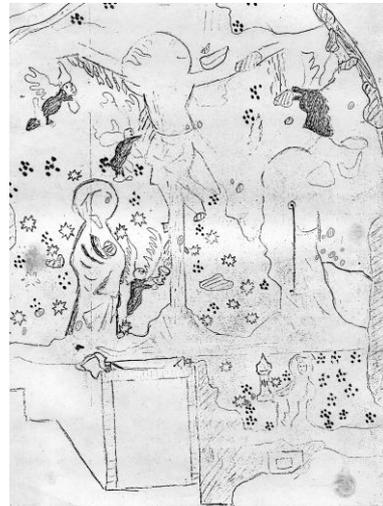
Eine ähnliche Überprüfung wäre bei der - für Besucher nicht sichtbaren - bereits stark geschädigten Kreuzigungsszene hinter dem südlichen Marienaltar am Ostende des Südseitenschiffes angebracht. Die Arbeitsbedingungen sind hier durch die Enge des Raumes extrem ungünstig. Andererseits ist diese Wandmalerei das einzige Zeugnis für den hier durch viele Jahrhunderte sich befindlichen Kreuzaltar, aus der Zeit vor den Umbauten durch die Antoniter ab etwa 1430 oder sogar früher.

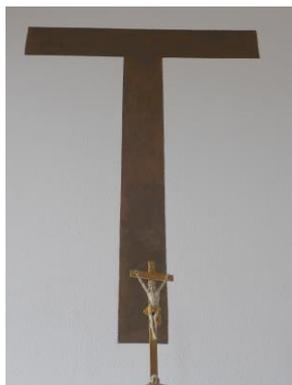
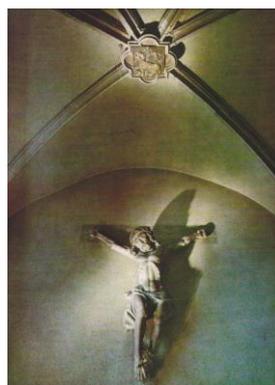
In der Sakristei sieht man an der Westwand ein leeres Tau, ein Antoniterkreuz. Bis Anfang der 1970er Jahre hing an diesem Tau der Corpus Christi. Danach wurde er in die Josefskirche überführt, wo er bis zum heutigen Tag im rechten Seitenschiff hängt. Es wird vorgeschlagen, das Original wieder an seinem angestammten Platz in der Sakristei der Justinuskirche zu überführen und den Kreuzbalken in der Josefskirche mit einer sorgfältig gearbeiteten und gefassten Kopie zu schmücken. Das Original sollte wieder seinen originalen Platz einnehmen
