Zeitschrift für Denkmalpflege
Iserburg, Heft 4

GRABUNGSERGEBNISSE

BEI DER ST.-JUSTINUS-KIRCHE ZU HÖCHST A. M.

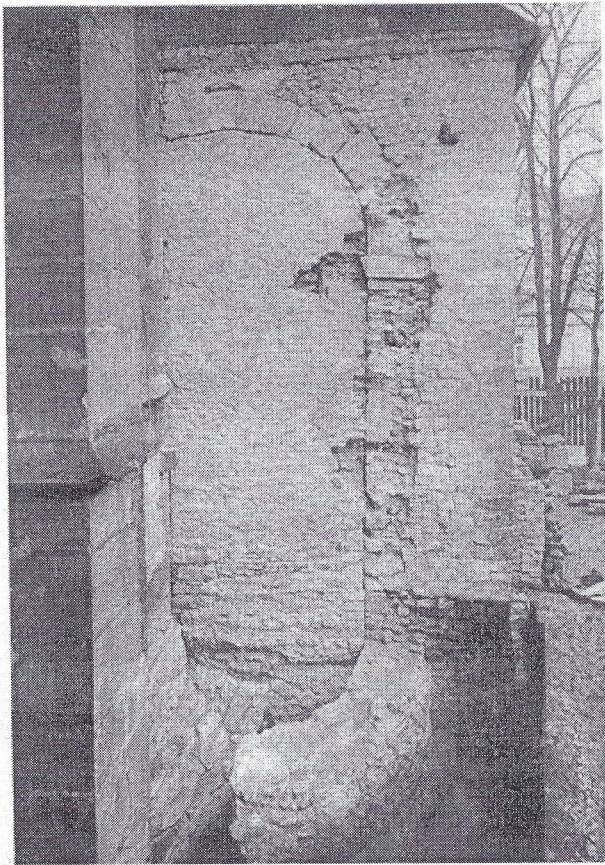
Abb. 105.

St.-Justinus-Kirche in Höchst a. M. Ausgrabungen.

Ein um so schönerer Erfolg war der Spatenarbeit im Chorinnern beschieden. Hier wurde zunächst auf der Südseite in unmittelbarem Anschluß an die noch vorhandene Quermauer, die das Mittelfeld des Querhausbaues östlich begrenzte, die bis zum Scheitel erhaltene südliche Hälfte der Hauptapside gefunden. Mauerstärke, Technik und Material waren dieselben wie bei der Nebenapside. Von dem nördlichen Schenkel kam nur ein etwa 2,20 m langes Stück des Apsidenhalses zum Vorschein. Alles übrige war durch Gruftanlagen des 18. Jahrhunderts bis auf eine an dem Apsidenscheitel anschließende schmale Zunge vollständig zerstört. Auch hier reichte die Mauersohle, die in den Löß eingesenkt war, nur in geringe Tiefe hinab. Sie liegt, ähnlich wie bei der Nebenapside, nur etwa 1,50 m unter dem heutigen Kirchenfußboden. Demgegenüber wurde bei dem südlichen Chorfundament eine Sohlentiefe von etwa 5 m festgestellt.

Die weitere Grabung förderte an der Innenseite der nördlichen Chormauer (Abb. 104 bei R) noch einen kleinen Rest der nördlichen Nebenapside zutage, der mit dem benachbarten Ansatz der Mittelapside
